UNIVERSIDADE FEDERAL DE SANTA CATARINA  
CENTRO TECNOLÓGICO DE JOINVILLE  
CURSO DE ENGENHARIA FERROVIÁRIA E METROVIÁRIA

**PROCEDIMENTO E SOFTWARE PARA IDENTIFICAR, CLASSIFICAR E  
ANALISAR PROBLEMAS NA LINHA FERROVIÁRIA DE TREM DE CARGA**

2016

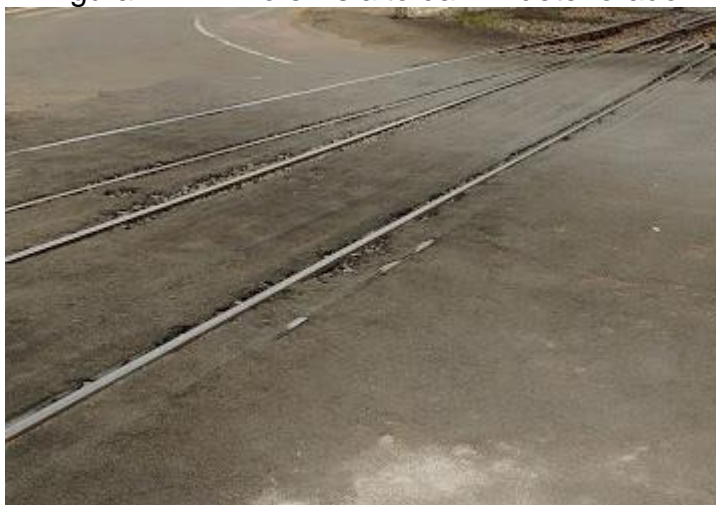
Defeitos nas AMVs podem ser do tipo falhas geométricas como na bitola, alinhamento e nivelamento transversal e longitudinal ou estrutural como fraturas em agulhas e jacarés, desgaste das agulhas, trilhos de ligação e nos jacarés (VALE-a, 2011). Outro tipo de defeito que pode ser encontrado nos trilhos é o desgaste deles em passagens de nível, tendo em vista a constante passagem de veículos sobre eles. Na Figura 24 é visto além do trilho, o asfalto também deteriorado em partes.

Figura 24- Trilho e Asfalto da PN deteriorado.

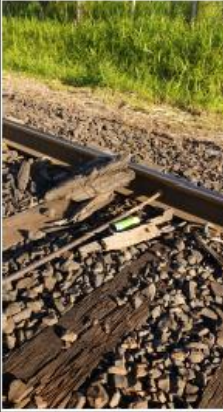
| 22°19,74" S<br>47°54'19,31"<br>O | Fatores externos -<br>Entulho - Entulho<br>sobre os trilhos | 2 | Dormente velho e<br>lixo próximo a<br>detector de<br>descarrilamento | |

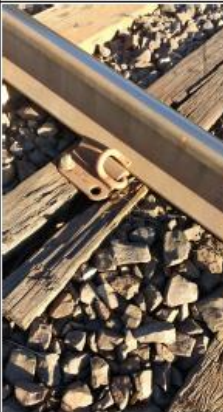
| 22°19,59" S<br>47°54'18,84"<br>O | Superestrutura -<br>Dormente -<br>Fraturado | 2 | | |

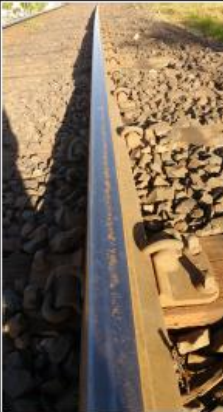
| 22°18,98" S<br>47°54'13,00"<br>O | Superestrutura -<br>Trilho - Defeituoso | 1 | 2 metros de head<br>check | |

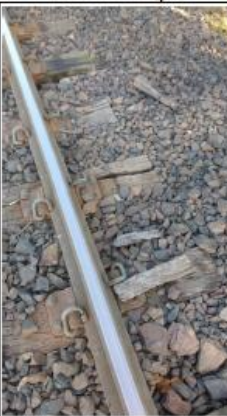
| 22°1'9,86" S<br>47°54'8,56" O | Superestrutura -<br>Dormente -<br>Fraturado | 2 | Após a ponte 2<br>dormentes fraturados<br>em sequência numa<br>tangente | |

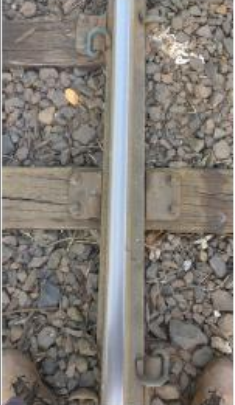
| 22°1'11,30" S<br>47°54'3,05" O | Superestrutura -<br>Fixadores -<br>Insuficiente | 2 | Sem fixação da placa<br>no trilho | |

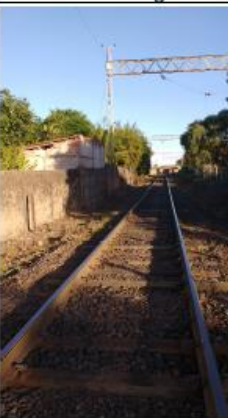
| 22°1'13,02" S<br>47°53'58,62"<br>O | Fatores externos -<br>Faixa de Domínio -<br>Construções civis<br>invadindo a faixa de<br>domínio | <b>4</b> | Invasão em mais de<br>50 metros | <div>5</div> |

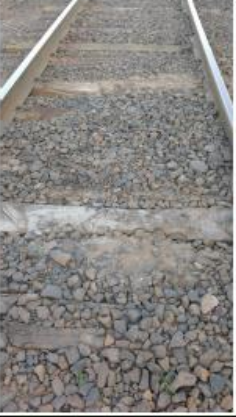
| 22°1'15,72" S<br>47°53'52,99"<br>O | Superestrutura -<br>Lastro -<br>Contaminado | <b>2</b> | | |

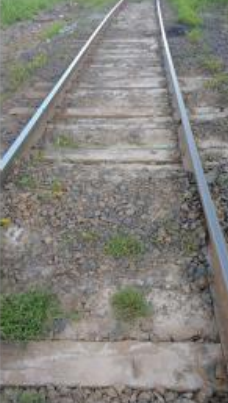
| 22°1'16,63" S<br>47°53'51,80"<br>O | Superestrutura -<br>Lastro -<br>Contaminado | <b>2</b> | Mais de 20 metros.<br>Próximo a estação. | |

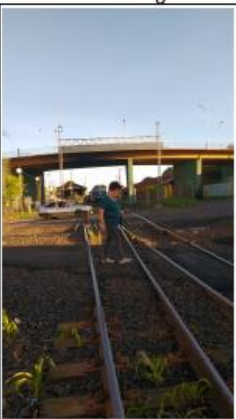
| 22°1'18,03" S<br>47°53'50,15"<br>O | Fatores externos -<br>Transeuntes -<br>Transeuntes sobre a<br>via | 3 | | |

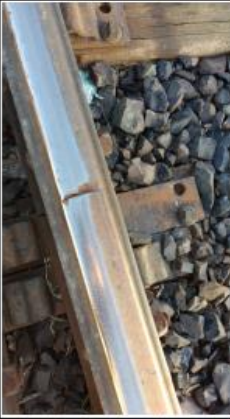
| 22°1'18,35" S<br>47°53'49,81"<br>O | Superestrutura -<br>Trilho - Solda<br>defeituosa | 2 | | |
